EDIFICIO AYUNTAMIENTO FUENTECANTOS (SORIA).

MEMORIA DESCRIPTIVA

Se recibe del Ayuntamiento de FUENTECANTOS, encargo de redacción de la presente memoria valorada con la finalidad de valorar las obras y actuaciones necesarias para reparar los daños producidos por el temporal "Filomena" producido en enero de 2.021.

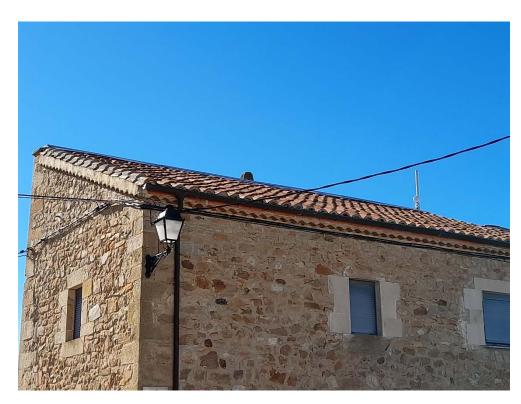
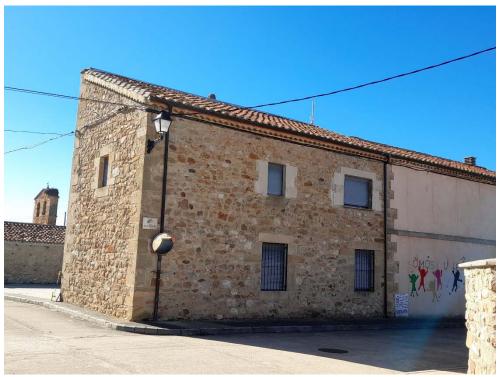
# 4. Edificio Ayuntamiento

Parte de los daños detectados en la localidad se corresponde con el edificio del Ayuntamiento, cuyo tejado presentó daños que derivaron en filtraciones de agua en el interior del mismo, concretamente en el salón de plenos.

Actuación en edificio del Ayuntamiento: Goteras derivadas de filtraciones de agua de deshielo en diversos puntos del techo del salón de plenos. La gotera de mayor entidad se ubica en la zona de remate de cumbrera, en su encuentro con el paramento sur, que hace las veces de frontón de pelota. A parte de esta línea, la carga de la nieve produjo el corrimiento general de tejas y rotura de bajantes. Las actuaciones en el tejado se resolvieron en cuanto la climatología lo permitió, dado que cualquier otra opción hubiera dado lugar a mayores daños.

- Demolición del remate de cumbrera existente y sustitución por nuevo remate de chapa, con los solapes correspondientes, colocado en toda la longitud del encuentro con el paramento del frontón, sellado con polímeros aptos para exteriores y fijaciones mecánicas. La misma actuación se realizará en los encuentros con el resto del edificio.
- Recorrido completo del tejado, reubicando las tejas movidas, fijándolas nuevamente a la base y sustituyendo las que se hubieran roto por nuevas.
- Instalación de bajantes de canalones dañadas.
- Sustitución de paños de falso techo dañados y pintado de los mismos.
- Para la ejecución de estos trabajos se emplearon medios auxiliares consistentes en plataforma elevadora y medios de seguridad para trabajos en altura.
