Evaluación Ambiental de los Ecosistemas Potenciales para el Carricerín Cejudo en Fuentecantos

AUTOR: Luis Eduardo Molina Carazo

COLABORA: Ayuntamiento de Fuentecantos

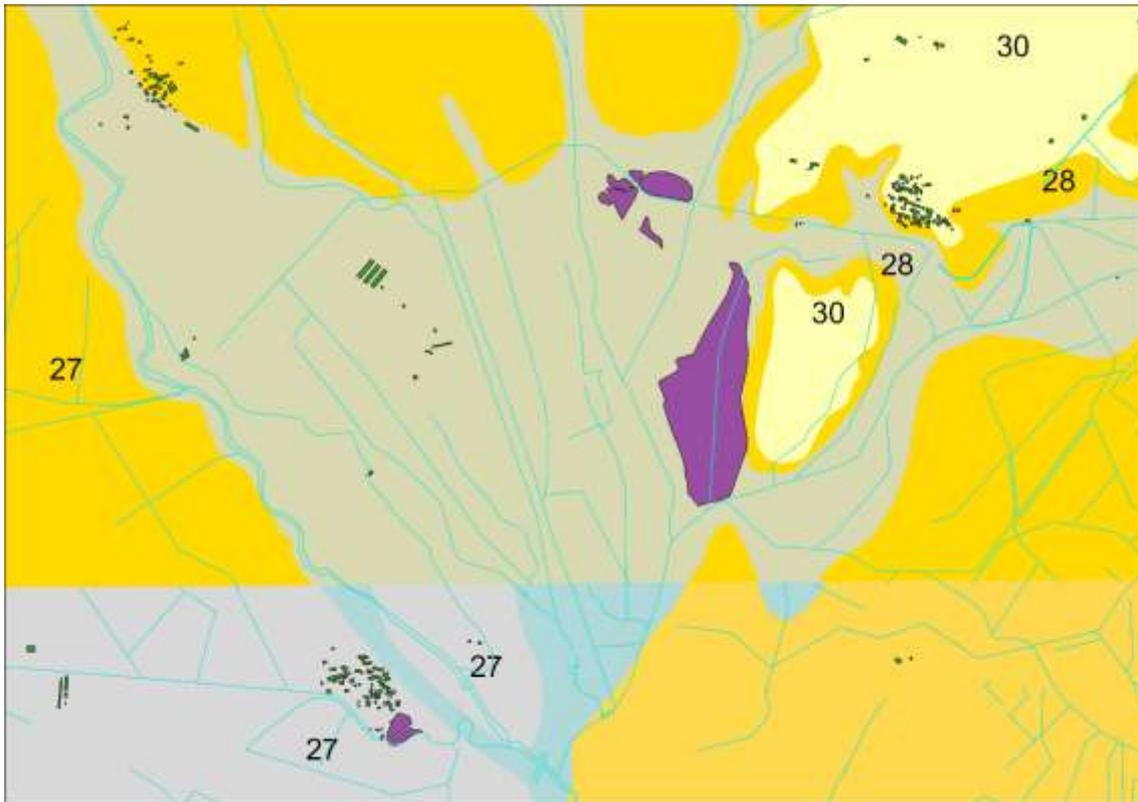
Figura 2: Mapas geológicos de la zona de estudio donde se localiza la gravera y la dehesa
(Fuente: Elaboración propia sobre base cartográfica del IGM)

Esta zona salpicada de varios arroyos, presenta principalmente materiales del Cuaternario, correspondientes a facies de terrazas fluviales, relacionadas con la dinámica sedimentaria del sistema Duero y Tera. Compuestos en su mayoría por limos y arenas. También los cantos rodados son frecuentes y una de las zonas húmedas de interés, se ha formado precisamente debido a los trabajos de extracción de áridos que se llevaron a cabo en ese lugar hace algunos años.

En el entorno también se pueden encontrar pequeñas zonas con materiales del terciario compuestos por calizas, así como otros materiales formados por bloques, cantos y arcillas. Alejándonos un poco más, entrando ya en lo que sería la Sierra de la Carcaña, podríamos encontrar materiales del cretácico inferior compuestos por areniscas, así como calizas y limolitas del Jurásico, que comprenden los farallones de los cortados de Chavaler.

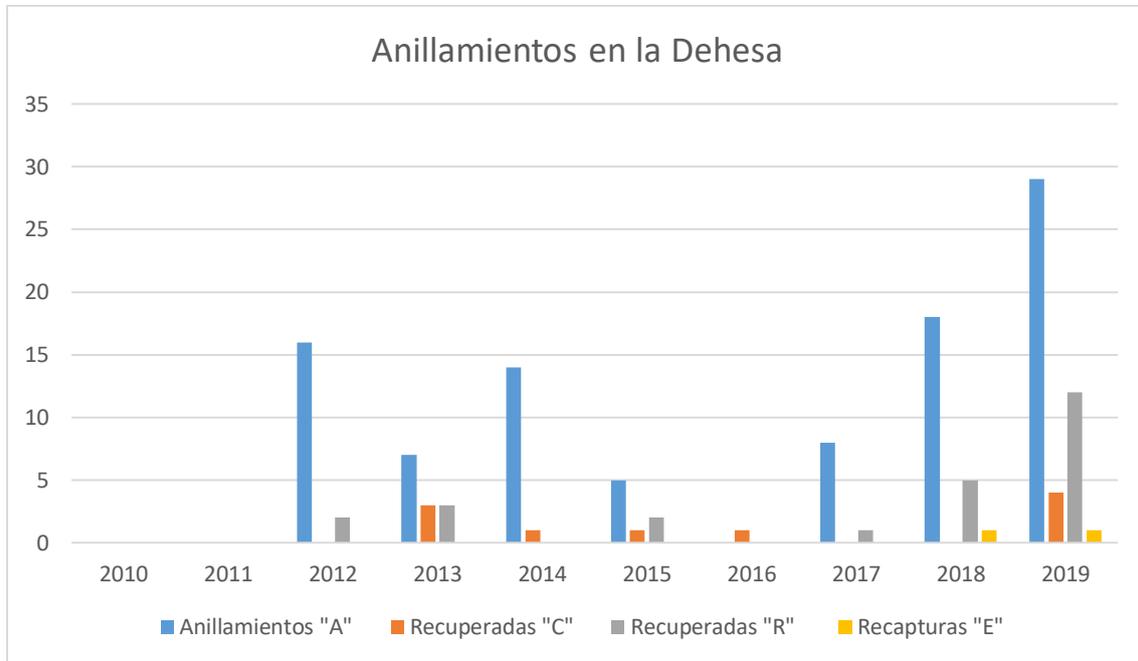
Figura 2: Gráfica de resultados de los cejudos anillados en la Dehesa de Fuentes Cantos

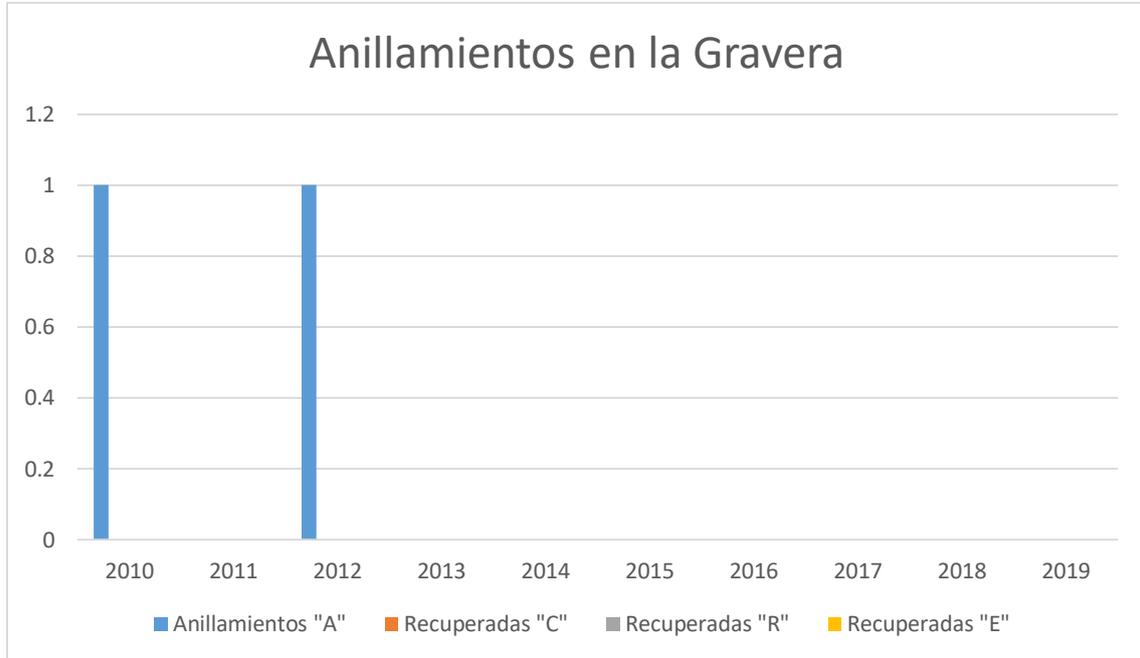
Figura 4: Gráfica de resultados de los cejudos anillados en las Graveras de Fuentes Cantos

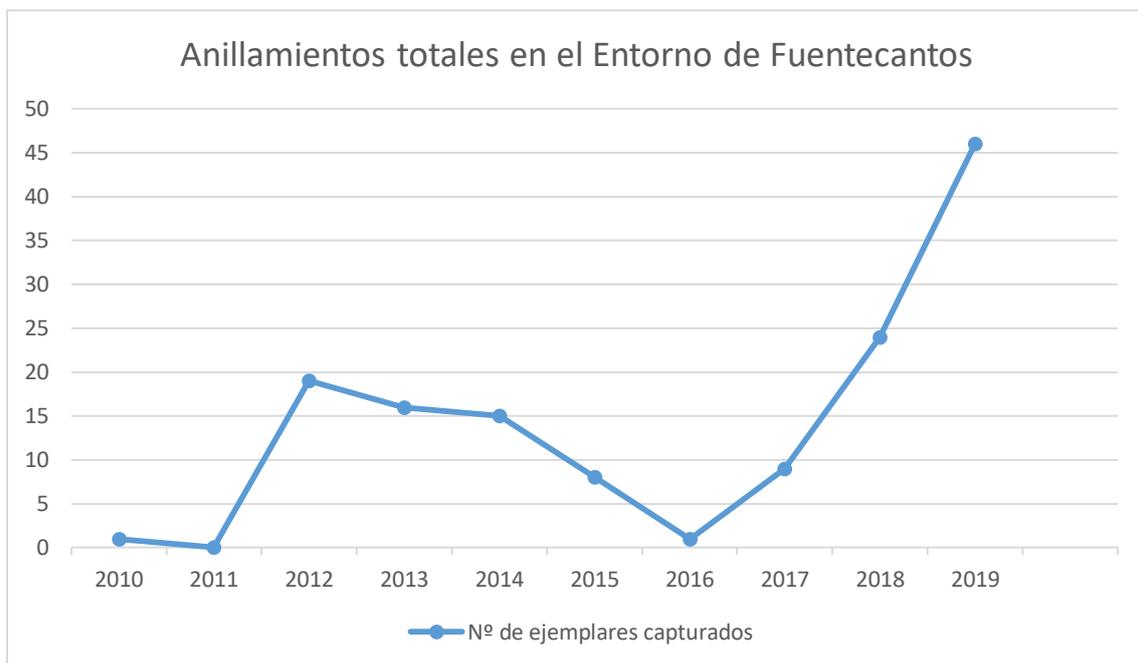
Figura 6: Evolución de los anillamientos totales de cejudos a lo largo de las últimas campañas

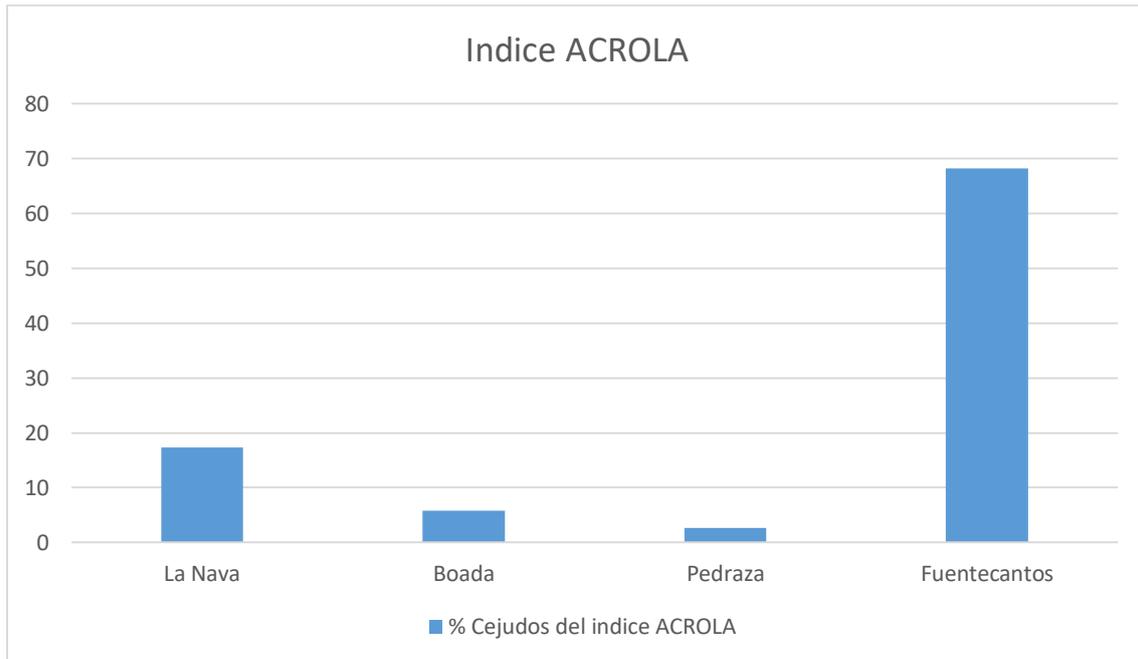
Figura 1: Gráfica comparativa del Índice ACROLA de los principales lugares de trabajo del LIFE-Paludicola y Fuentecantos (Fuente: Molina L.E. 2019)

arundinaceus). Sin embargo, el caso de Fuentecantos es significativo, pues suele ser mucho mayor el número de cejudos capturados, que el resto de especies del género *Acrocephalus*, haciéndose que se dispare este porcentaje y que refleje la singularidad que representa la Dehesa de Fuentecantos.

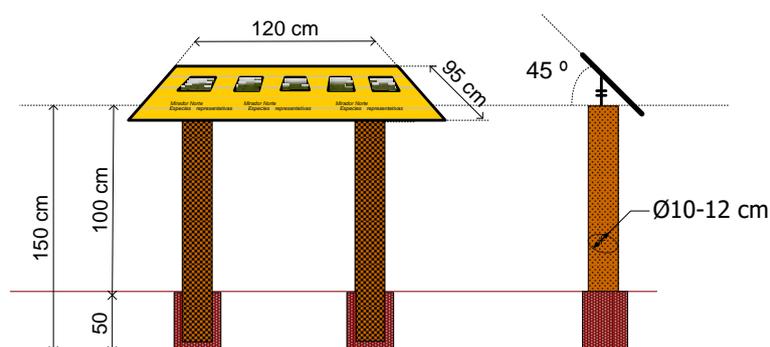
Se propone un diseño típico constituido por una lámina en disposición horizontal, inclinada a 45 grados, para facilitar su lectura y dos patas ancladas al suelo que sirvan de soporte.

Figura 1: Diseño del panel interpretativo propuesto para los espacios de Fuentecantos
(Fuente: Agresta)

Sobre el panel irá una chapa galvanizada de unos 5 milímetros de espesor, resistente a la intemperie, con el diseño y contenidos elegidos para cada uno de los espacios. La Dehesa y la Gravera.

La colocación al suelo será mediante dos anclajes acuñaos de máxima resistencia (tipo parbolt hilti), de alta resistencia a la corrosión. Taladrados a dos pequeñas zapatas de hormigón que irán enterradas en el suelo. Para la fijación de estos, se utilizarán dos carcasas especiales metálicas donde irán ensambladas las patas del panel.

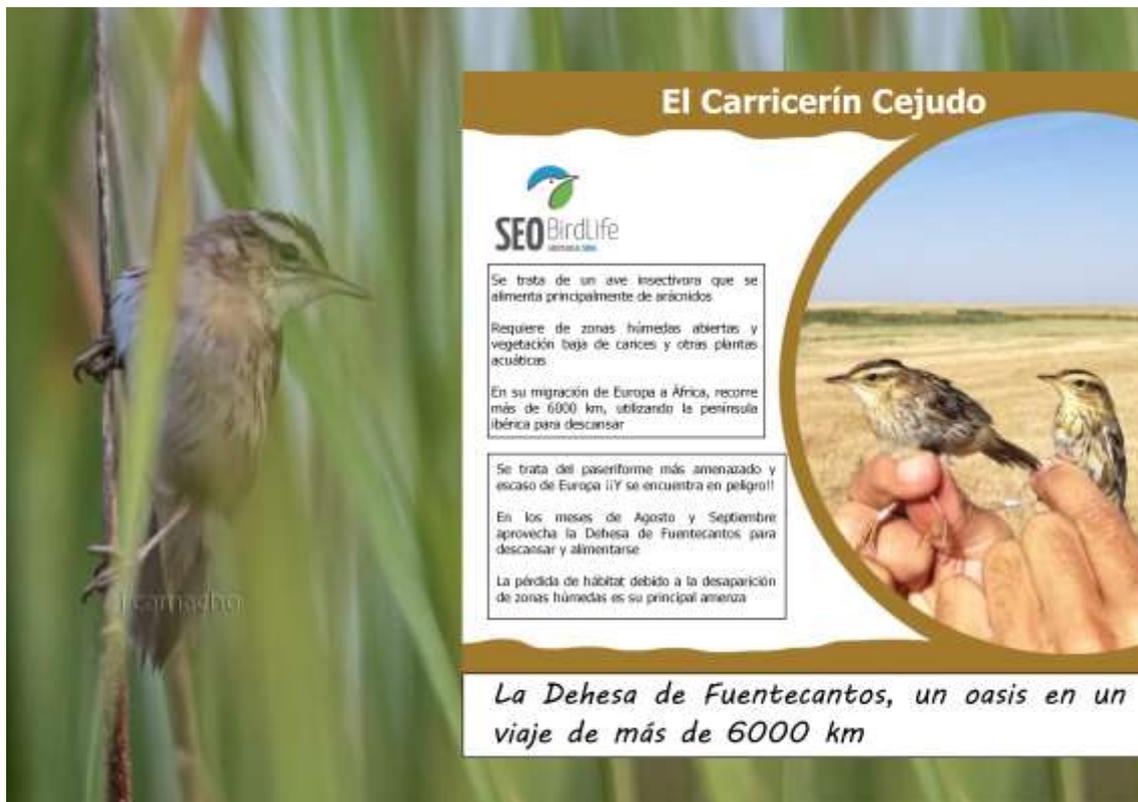
Figura 1: Ejemplo de la Idea general del diseño y contenidos del panel interpretativo de la Dehesa de Fuentecantos (Fuente: Molina L.E.)

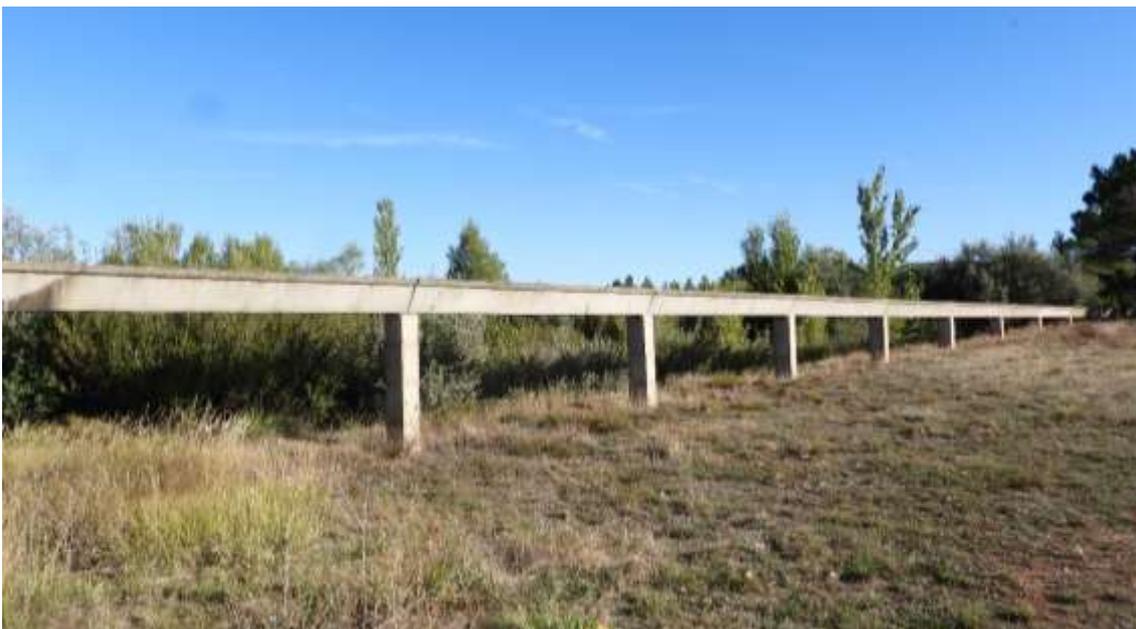
Imagen 1: Canal de riego con su funcionamiento por gravedad (*Fuente: Molina L.E. 2019*)

Fuentecantos se sitúa dentro de la Cuenca del Tera. A menos de tres kilómetros del río se encuentran los diferentes espacios de alto valor ecológico comprendidos por la Gravera y la Dehesa. Pero no es de este curso del que se reciben las principales aportaciones hídricas de las que estos espacios se nutren, sino de las aguas del Duero que mediante un antiguo canal de riego se distribuyen por todo el Campillo de Buitrago. Esta infraestructura, perteneciente a la Confederación Hidrográfica del Duero, fue puesta en servicio en 1976 para usos de regadío en toda esta zona. El canal cuenta con una longitud de 36,54 kilómetros, con un revestimiento de hormigón, distribuyendo el agua por gravedad. Tiene una sección 35,923 km trapezoidal y 0,296 km rectangular. Teniendo una capacidad de cabecera de 2,357 l/s. Los principales cultivos que riega son cereal, trigo, alfalfa y praderas con una superficie de riego de unas 500 hectáreas. Aunque a efectos reales, está superficie es mucho menor, debido al mal estado en el que se encuentra el canal por falta de mantenimiento y posiblemente también a una escasa cultura de regadío. (Imagen 1 y 2; ANEXO FOTOGRÁFICO)

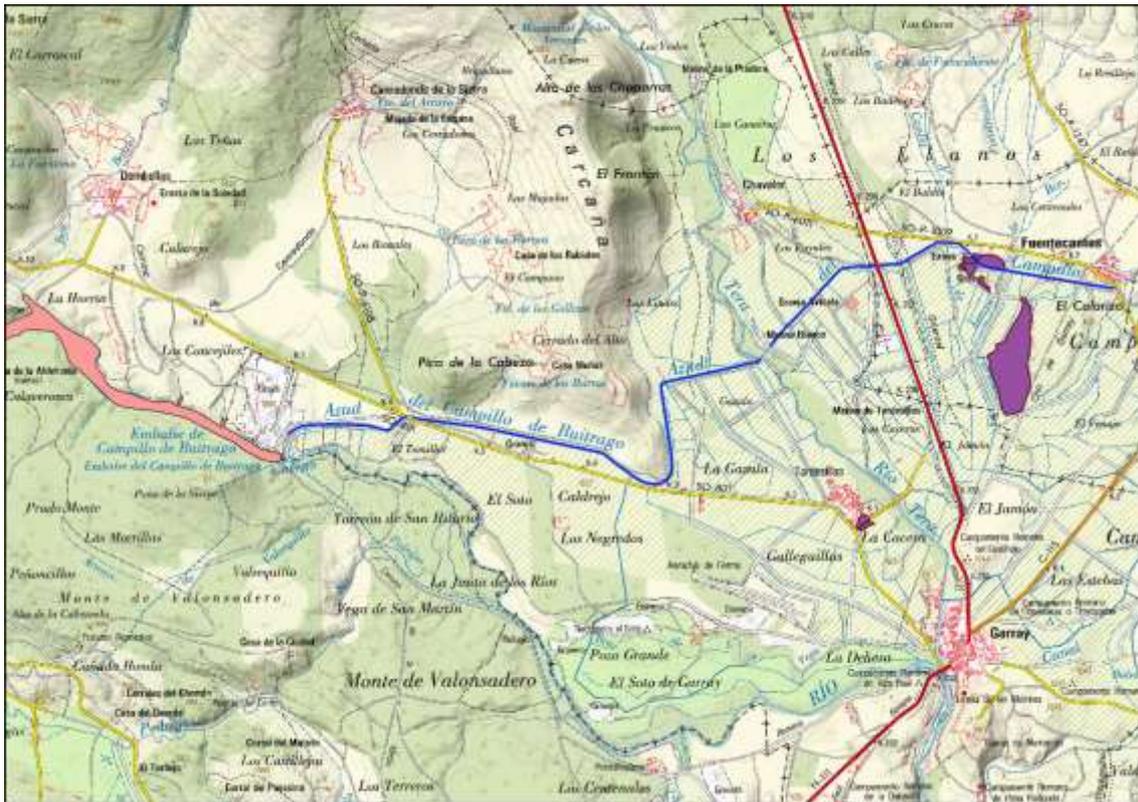
Imagen 2: Recorrido del canal que alimenta el Campillo de Buitrago procedente del Azud que lleva el mismo nombre hacia Fuentecantos. (Fuente: Molina L.E.)

Este espacio se encuentra dentro de lo que se conoce como la zona del “Campillo de Buitrago”. Una zona de cultivos regada por las aguas del Duero, que se recogen a unos diez kilómetros al Oeste, en el Azud que lleva el mismo nombre (Azud del Campillo de Buitrago) y que es conducida a través de un antiguo canal de riego.

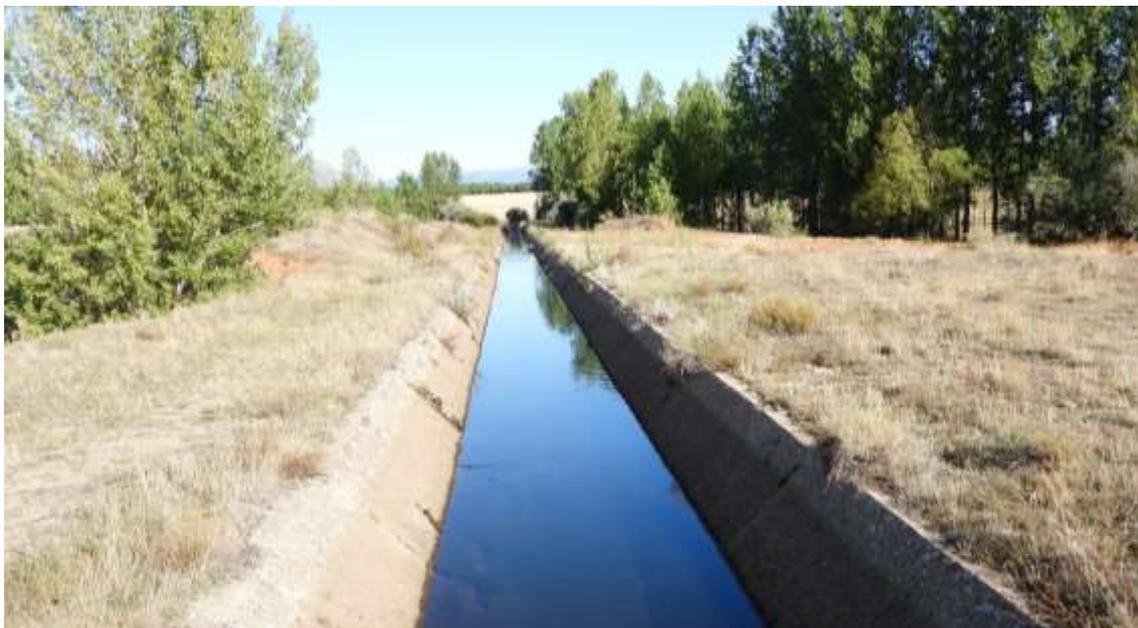
Imagen 3: Principal canal por el que discurre el agua en la zona de la gravera (Fuente: Molina L.E. 2019)

Tanto la dehesa como la gravera dependen, fundamentalmente, del agua de esta infraestructura. El deterioro antes mencionado hace que numerosas pérdidas permitan una entrada constante de agua, especialmente en la época estival. Esto permite que se mantengan unos niveles de agua adecuados para que se establezcan las diferentes estructuras de vegetación y por consiguiente las diferentes especies de fauna. (Imagen 3 y 4; ANEXO FOTOGRÁFICO)

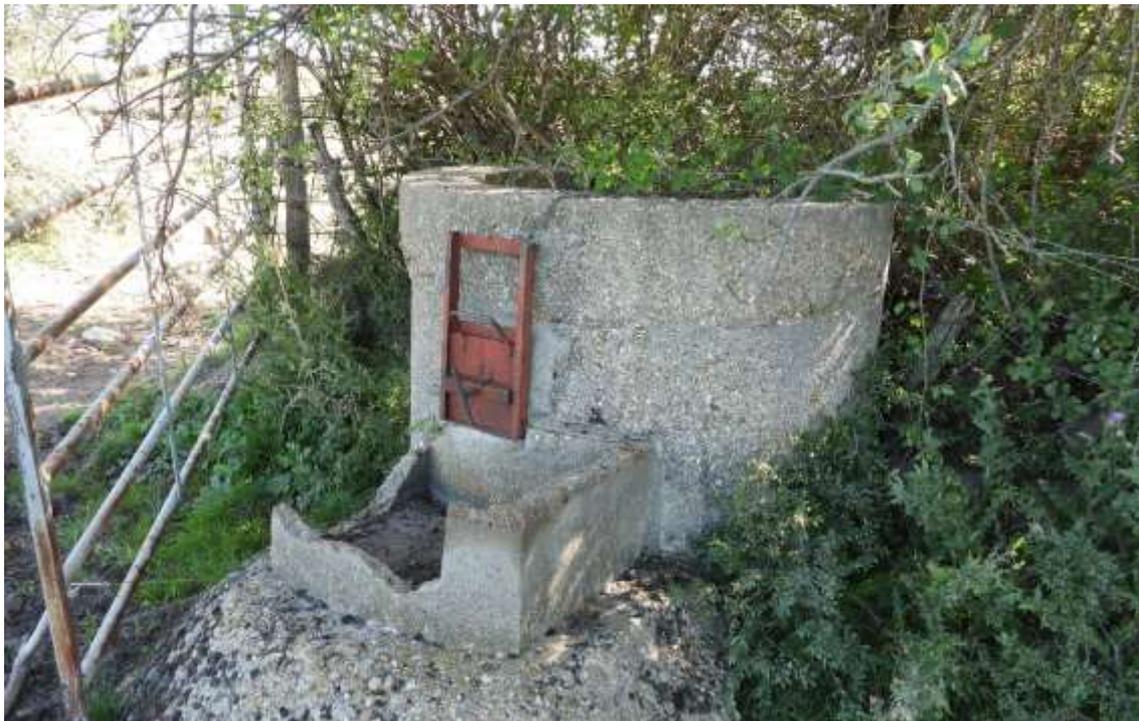
Imagen 4: Una de las arquetas abandonadas en la Dehesa de Fuentecantos
(Fuente: Molina L.E. 2019)

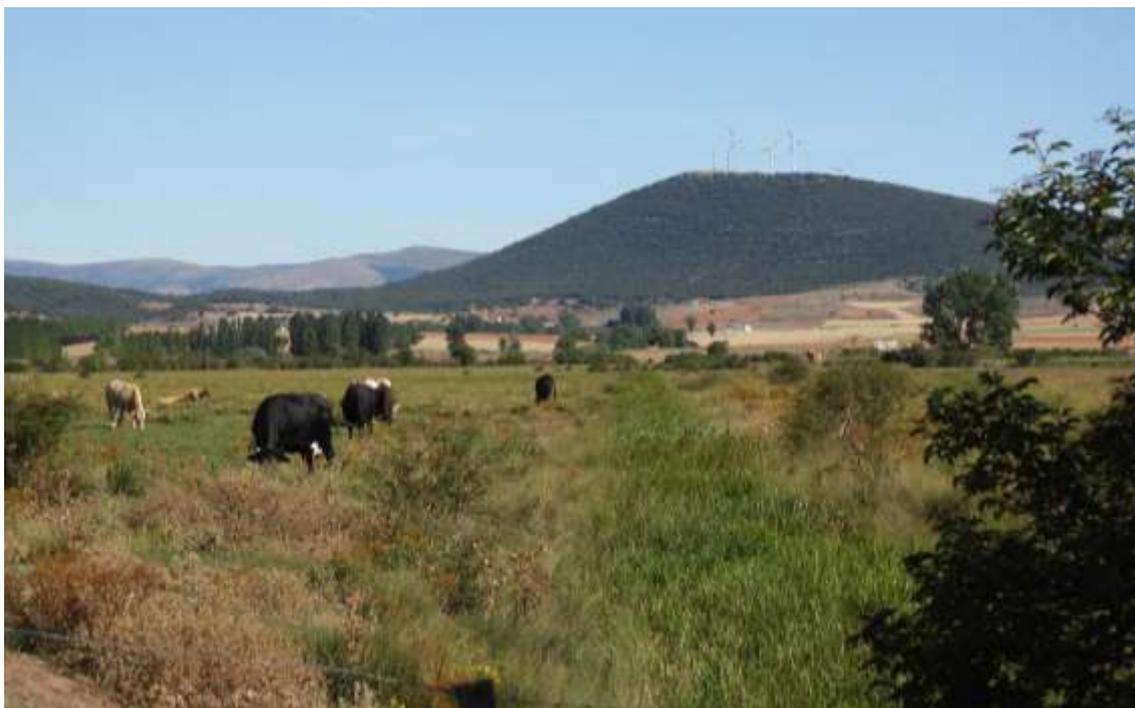
Imagen 6: Canal principal donde se centran los trabajos de anillamiento del carricerín cejudo
(Fuente: Molina L.E. 2019)

La dehesa dispone de un canal principal por donde entra agua en su parte central, permitiendo el encharcamiento de parte de la misma. Esta zona, donde se desarrolla una combinación de diferentes especies palustres, es una de los espacios con mayor valor debido a que esa estructura de vegetación tan singular permite la presencia del carricerín cejudo (*Acrocephalus paludicola*) en los pasos migratorios. (Imagen 6; ANEXO FOTOGRÁFICO)

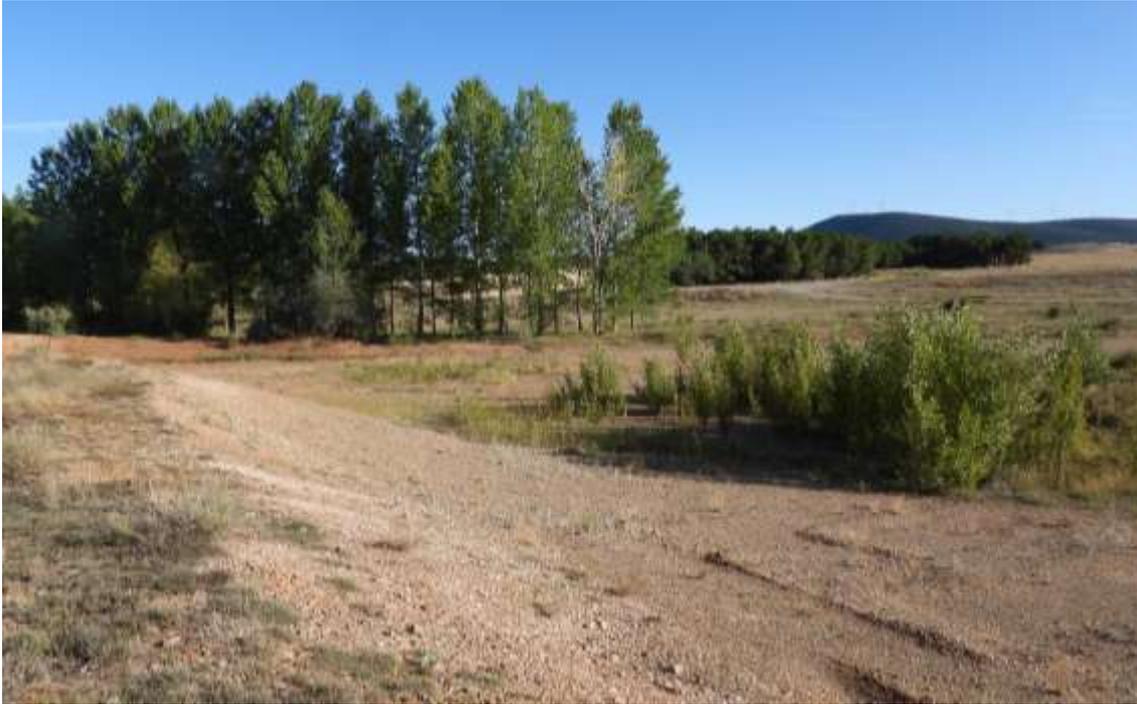
Imagen 12: Zona de cantos rodados que fueron explotadas para el aprovechamiento de gravas
(Fuente: Molina L.E. 2019)

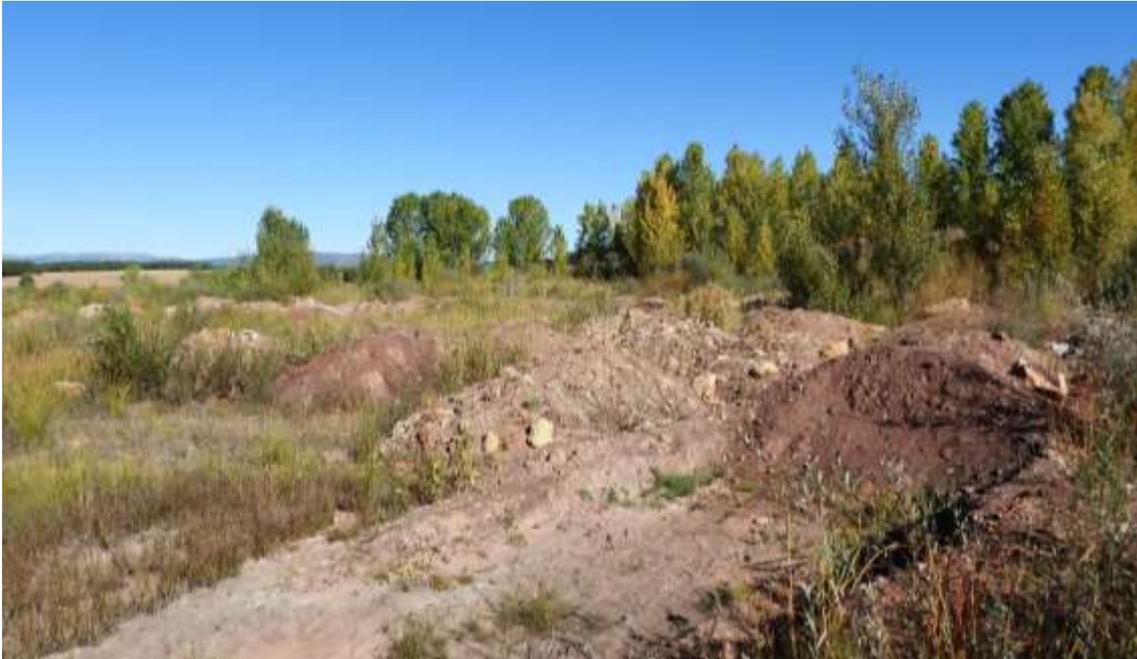
Imagen 14: Zona de la gravera alterada por el vertido de arenas y escombros, procedentes de los trabajos de adecuación de caminos, zanjas, acequias y otros espacios contiguos a este humedal (Fuente: Molina L.E. 2019)
